# Utredninger og vurderinger: løype fra Limannvika til Kaldal og Holand

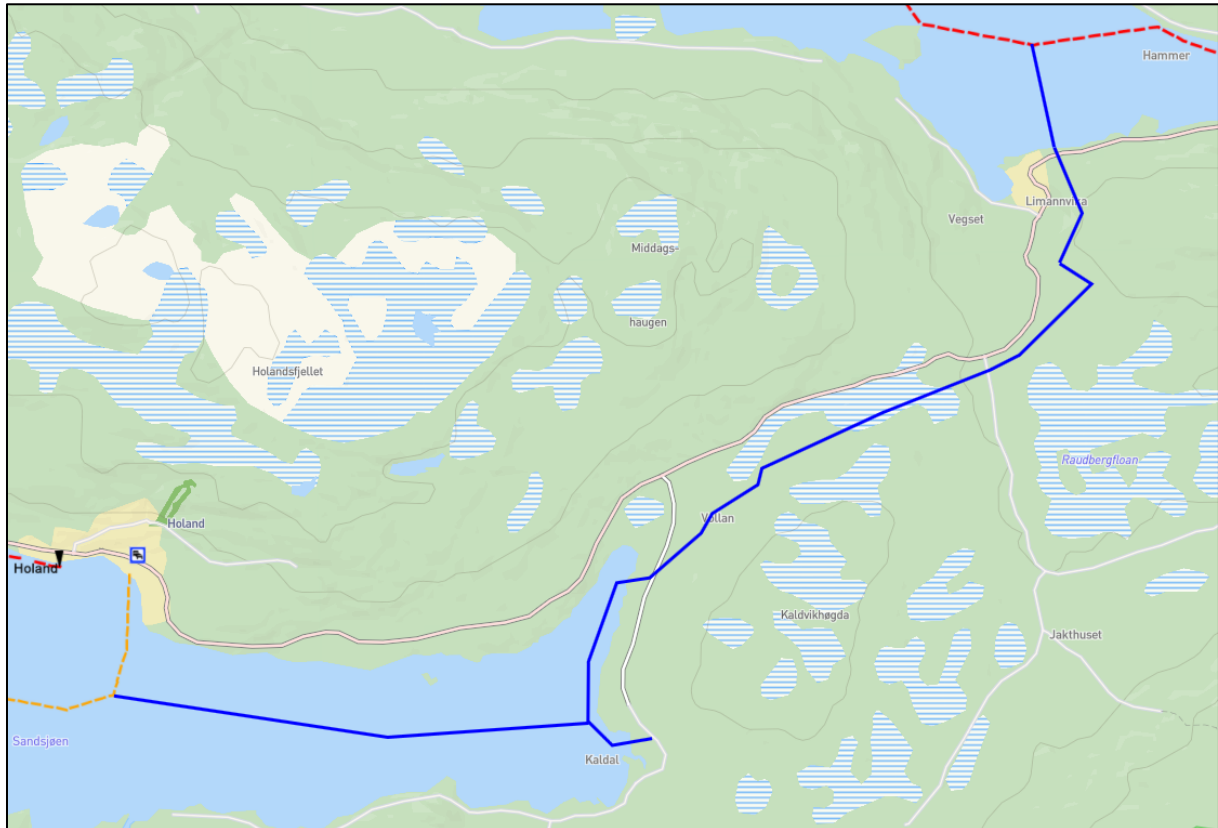
Løypen er om lag 13,5 km, hvorav, ca 6 km går på innsjø og ca 2 km går på/ved veg og 5,5 i skogsterreng. Løypen er ikke detalj- planlagt og det kan forekomme avvik fra opptegnet løype og reel trasse. Løypen er heller ikke avklart alle med grunneiere.

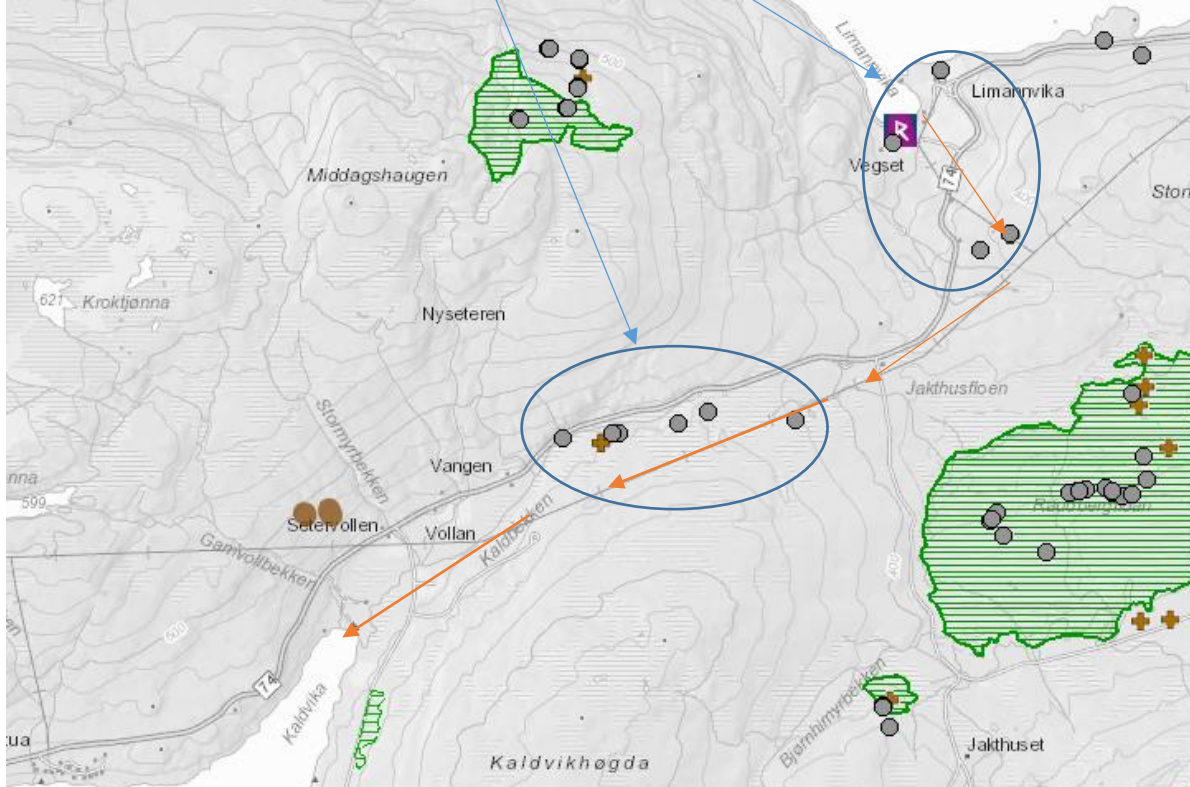
Lengre vest langs aktuell løype ved Gammeretvollen er det registrert Brunpudret taigafly (EN), Fjellvåk (LC) Gråsobeger (VU), Taigabendellav (EN), Eikedråpelav (EN), Rustdoggnål (NT). I dette området er det planlagt å legge aktuell trasse i høyspenttraseen.

Brunpudret taigafly (sommerfugl) som lever på blåbær, er ikke på vingene før i juni- juli. Dette betyr at den aktuelle løypen ikke kan påvirke sommerfuglen nevneverdig. I larvestadiet lever den på lav som vokser på trær, dette anses også som uproblematisk med tanke på den aktuelle løypen.

Fjellvåksobservasjonen er en enslig fugl i matsøk. Da dette ikke er en reirlokaltet, eller i nærheten av en reirlokaltet, anses det som uproblematisk med den aktuelle løypen.

Gråsobeger, Taigabendellav, Eikedråpelav og Rustdoggnål er vedboende lavararter. De er lokalisert om lag 200- 300 meter fra aktuell trasse. Store deler av aktuell trasse er preget av aktivt skogbruk. I tillegg er hele traseen lagt i kraftlinjetraseen som er ryddet for trær jevnlig. Det er derfor liten sannsynlighet for å finne disse artene i den aktuelle løypetraseen.

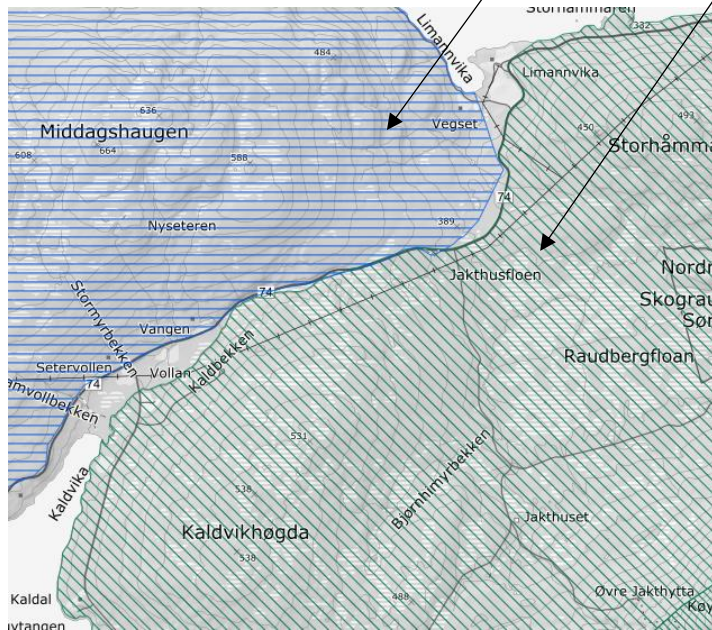
Aktuell løype går i følge reidriftskartet i tidlig vinterbeiteland og vårbeite: okse- og simleland. Opplysninger fra driver i området sier at området også kommer til å bli brukt som høst- og vinterbeite, samt at det er aktuelt å flytte rein gjennom området på høsten og på våren. Aktuell løype ligger nært eksisterende veg og spredt bebyggelse i randområdene av de to

årstidsbeitene. Videre legges det opp til at løypen kan, med hensyn til reidriftsinteresser, stenges på kort varsel. Totalt sett vil aktuell løype vil ha liten negativ innvirkning på reindriften i området.

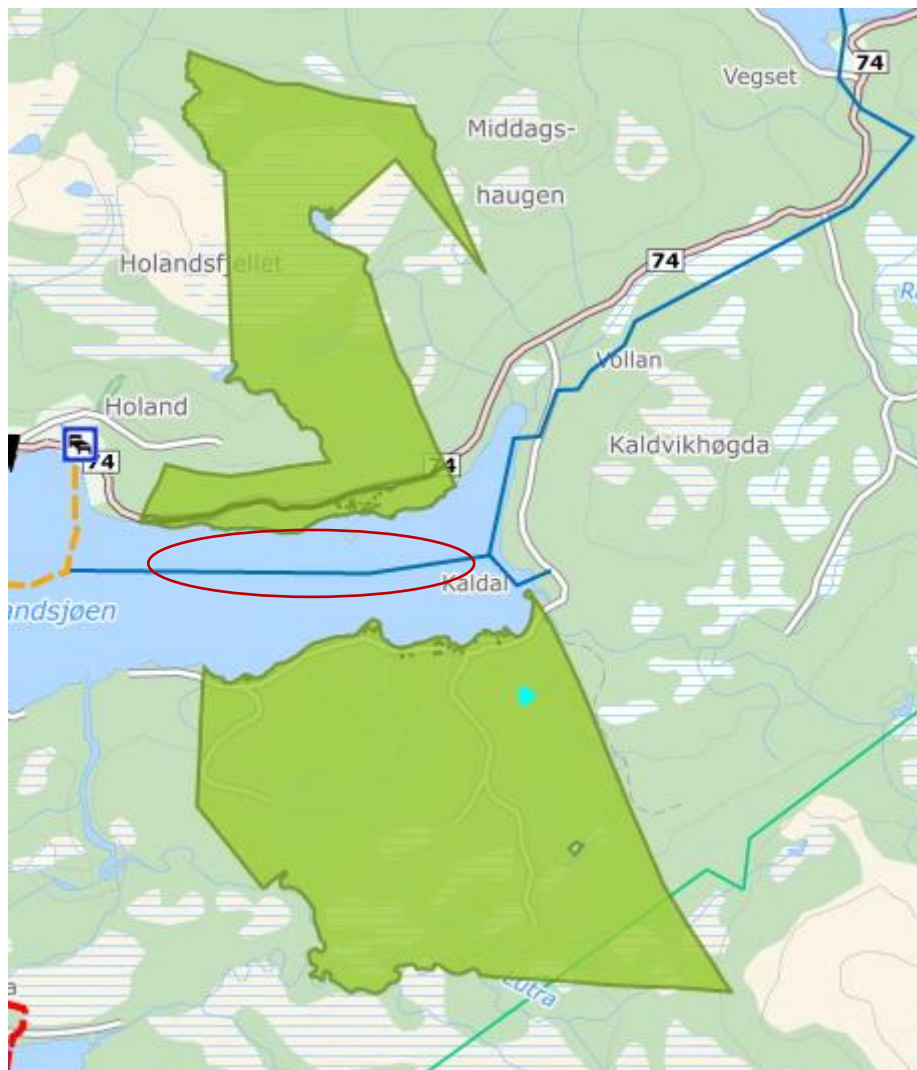
Det er ikke hentet tillatelser for alle grunneiere langs denne løypen. Erfaringsvis har kommunen opplevd det problematisk å få tillatelse fra en grunneier som vil bli berørt av denne løypen. Eiendommen strekker seg over Sandsjøen der løypen planlegges. Denne eiendommen er således sentral for å kunne realisere den aktuelle løypen helt frem til Holand:
